AGRESIVITATEA UNOR FACTORI DE MEDIU ANTROPICI ASUPTA DEZVOLTARII DURABILE

**Autori:** drd. Sociolog Laura Golosie – Universitatea Politehnica Timisoara

Una din zonele studiate este arealul localitatii Rusca Montana – Ruschita din Jud. Caras – Severin. Acolo, mineritul si prelucrarea fierului a inceput inca din perioada dacilor. Prin anii 1750 are loc o dezvoltare accentuata a mineritului, dar dupa anul 1850, incep marile lucrari de explorare si exploatare. Se abordeaza si mineritul zacamentului de plumb si de complexe. In urma acestor lucrari, care au perioade de stagnare in timpul celor doua razboaie mondiale, raman cateva galerii si halde de mici dimensiuni.

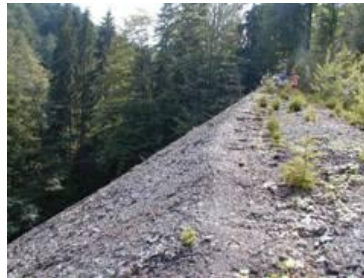
Halda mare Varnita
