**Autori :** Ileana Golosie Timisoara

Anca Varga, Universitatea Sevillea Oradea

Zona studiata a fost arealul lucrarilor miniere abandonate din perimetrul comunei Rusca Montana si satul Ruschita. Localitatile au avut o dezvoltare sinuoasa inca de pe vremea dacilor. In prima faza s-a exploatat doar minereu de fier (magnetita, pirita, limonit si siderita), carbune si s-a prelucrat calcarul. Si acum se pot vedea urmele asezarilor respective. Dacii prelucrau ecologic minereul. Nu se pot vedea urme de zgura ca si in zona Bocsa – Dognecea. Pentru fiecare minereu aveau o tehnologie aparte.

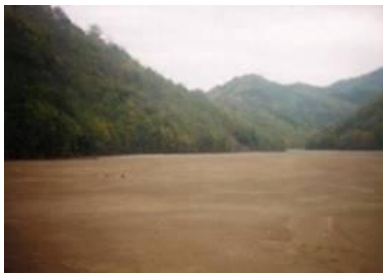
Decantor Ciotorogu – Rusca Montana

Toate decantoarele au fost abandonate in anul 1992 dupa oprirea exploitarii, fara sa se aplice nici o masura de protectie. Incepand cu anul 1999, autorii au implementat un program de cercetare si mentinere aub observatie a acestor lucrari. Ele prezinta riscuri majore, potientiale de creare a unor situatii de urgenta din mai multe motive :

- fiind in apropierea soselei care face legatura intre cele doua localitati, prin dislocare ar produce atat oprirea traficului cat si blocarea Paraului Pades.
- nivelul de radioactivitate este ridicat, deci transportul aerian al particulelor de material nu este indicat pentru ca produce contaminarea zonei pe o suprafata destul de intinsa.
- prin „spalarea” mineralelor care au ramas in decantor se produce o continua contaminare a panzei de apa freatica si de suprafata.

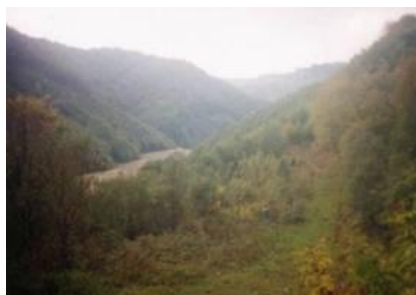
Decantor fara vegetatie

Cauzele care pot duce la dezastre sunt :

- barajul de formare este afectat din cauza derocarilor blocurilor de marmura din care este format. Aceste blocuri sunt utilizate de o companie locala chiar sub baraj.
- colmatarea tunelului de drenare cu aluviuni aduse din amonte. De foarte multe ori, la ploi mai consistente, tunelul nu face fata tranzitului paraului din amonte care de multe ori transporta si busteni de lemn cu un gabarit destul de mare.

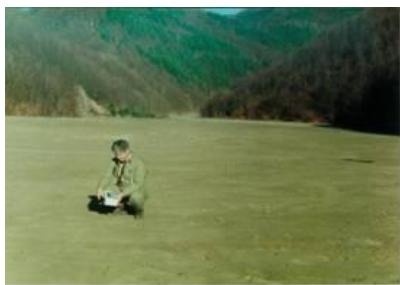
O alta problema deosebita este stabilizarea suprafetei decantorului. Am facut un studiu taxonomic al suprafetei. Singurul fenomen observat a fost inierbarea haotica accidentala care a avut loc dupa trei ani de la abandonare. Transformarea biocenezei s-a facut in patru faze:

- au disparut numeroase specii care prezentau slaba rezistenta la radionuclizi.
- s-au instalat profunde modificari. Au ramas doar plantele de talie mica. In anii 2005 – 2006 s-a facut o lucrare de ecologizare care a constatat din construirea unor santuri de drenare laterala a apei care vine de pe versantii vaii, ingradirea zonei decantorului si revegetarea suprafetei cu salcam. Revegetarea s-a facut direct pe suprafata nisipoasa. In primul an a fost observata o dezvoltare normala (pe margini) si mai anemica spre mijloc. Dupa doi ani a avut loc stagnarea dezvoltarii materialului vegetal si un regres accentuat a covorului vegetal. Dupa inca un an, arbustii plantati au inceput sa se usuce. In prezent se vad doar urme de revegetare.

Decantor fara vegetatie

Autorii au inceput un program de observare a vegetatiei cu intentia de a detecta eventualele mecanisme de autoreparatie care pot aparea ca urmare a mai multor fenomene si anume :
