Cercetarile efectuate în perioada 20 – 27 august 2003 au urmărit câteva aspecte referitoare la situația reală, în diferite domenii (protecția mediului, inginerie, potențial turistic și istoric) care sunt relevante pe traseul căii ferate Anina – Oravita.

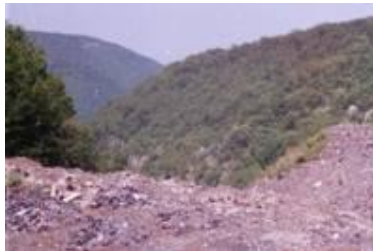
2. Halda de la mlaștea putul 1.

La ieșirea din localitatea Anina, pe partea stângă a căii ferate, se găsește baza unei halde care provine de la exploatarea minieră din apropiere, și care conține fier și sist bituminos. La partea superioară a acesteia se depozitează gunoii menajeri din oras. În partea de sus a acestei halde a apărut o fisură cu o lungime de 40-50 m, la o distanță de 4-5 m de margine, spre calea ferată. În timpul staționării în zona, am observat bolovani care se rostogoleau spre terasament. Considerăm că ar fi util dacă, printr-o colaborare cu Primăria și cu Întreprinderea Miniera, s-ar continua lucrările de consolidare începute. De asemenea, ar trebui interzisă aprinderea intenționată a gunoaielor la partea superioară a haldei, pentru a evita o eventuală aprindere a acesteia cât și pentru înlăturarea influențelor negative a fumului (care de multe ori coboară la nivelul căii ferate) asupra siguranței circulației.

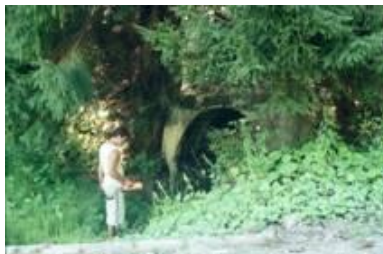
7. Curba de la Km 17 + 9.

În aceasta zona exista o halda de steril amestecat cu minereu peste care trec zilnic lucrarile de la calea ferata. Halda este stabilizata mecanic si este acoperita partial cu vegetatie. Halda cuprinde doua tipuri de componente: - aparent, zona haldei spre Oravita are în compozitie numai roca sterila, valorile radiometrice

gasite fiind cuprinse între 50 si 70 cps. Valori mai mari am gasit în zona dinspre Anina (30 la 800 cps), valori maxime fiind gasite spre marginea haldei. Tot spre marginea haldei, se poate vedea o gramada de minereu (echivalent unui singur transport auto) unde valorile sunt mult mai mari: 2000 la 3000 cps.

De asemenea, am analizat zona izvorului de apa de unde se alimenteaza lucratorii de la calea ferata. Valorile radiometrice nu sunt deosebite: max. 44 cps si Ph-ul apei = 7. Consideram ca ar fi foarte utila analiza continua a apei.

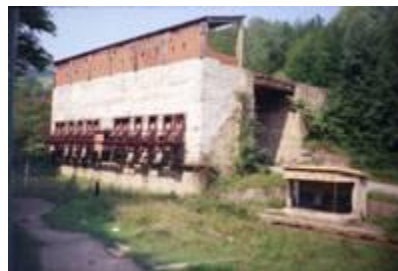
8. Punct oprire Ciudanovita, Km 17 + 3.

Având în vedere situatia caracteristica acestui „punct de oprire” – PO, am considerat ca este necesar sa extindem masuratorile în zona buncarelor, a cântarului, a liniei de garare (aceasta zona nu este în proprietatea Căii Ferate, dar aici stationeaza atât calatorii cât si lucratorii de la calea ferata), precum si în zonele unde circula lucratorii de cale ferata.

- zona PO: - buncar: 1000 la 2900cps;

- zona acces auto la buncar: 200 la 3500 cps;

- drum sub rampa încarcare: 1000 la 5400 cps;

- zona semnal: 1080 cps;

Am gasit foarte multi bolovani în greutate de ~ 700 gr. de culoare neagra (minereu caracteristic de pehblenda), care prezentau valori de peste 10.000 cps, mai ales în zonele unde erau grupati. Consideram ca este necesara o decontaminare urgenta a perimetrului PO Ciudanovita. Aceasta operatiune trebuie efectuata în colaborare cu institutiile guvernamentale abilitate.

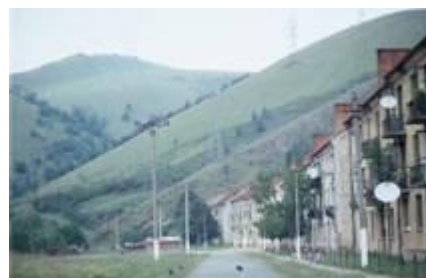
Colonia Ciudanovita :

- perimetru blocuri: 60 la 82 cps (spre deal valorile sunt mai mari);

- galerie obturata lângă colonie: 123 cps;

- galerie închisa cu grilaj metalic de la intrare colonie

(închisa în 1999): drenaj mina – 580 la 700 cps; halda

din dreapta galeriei: 60 la 120 cps; halda din stânga galeriei: 3000 la 3500 cps.

- halda mare, de la orizontul 420: drum acces – 250 la 400 cps; gramezi de steril + minereu –

400 la 500 cps; nisip si praf de lînga echipamentul de foraj: 2500 la 4300 cps; drumul de acces la halda – 950 cps (sunt si bolovani care au nivele ridicate – 3000 la 6000 cps).

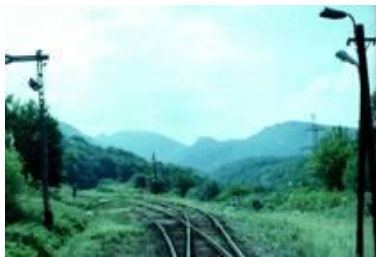
9. Lisava – halta. Km 16 + 300.

În perimetrul stației, valorile au fost de 80 cps. Pe terasamentul de cale ferată valorile maxime găsite au fost de 135 cps, iar pe podul din apropierea stației – 146 la 216 cps. Valori mari am găsit de-a lungul unui drum de acces (440 cps) și la un pasaj de cale ferată din zona (1900 cps). Valorile ridicate de la pasaj pot fi explicate prin faptul că la trecerea camioanelor peste denivelare minereul a fost deversat. Apa din stație precum și de la izvorul din apropiere are $Ph = 7$.
