1. Generalități

2. Poluarea mediului și a drumurilor din diverse zone miniere

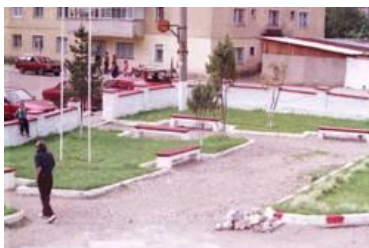
Foto 2. Anina – centru, zona focului subteran

În prezent, prin ermetizarea haldei (execuția de îmbracamintă bituminoasă, platforme de beton), drenarea apei, reparatia degradarilor îmbracamintelor bituminoase și imitarea vitezei în zona, avansul frontului incendiului subteran a fost stopat.

În acest fel s-a construit și **DN 58** Caransebes- Resita care traversează orașul Anina, chiar prin centrul localității. Acesta a fost conceput și amenajat inițial pentru un transport ușor cu carute (200...300 kg), apoi a fost consolidat pentru transport auto de mic tonaj (3...4 t), și în final modernizat pentru tonaje de 30...40 t. În prezent și acest tonaj este cu mult depășit, ceea ce a dus în timp la tasarea mai mult sau mai puțin pronunțată a terasamentului drumului și a haldelor din imediată vecinătate. În Anina sunt peste 60 de halde de carbune, sisturi și peste 20 de puturi de mină, iar subsolul orașului este străbătut de o rețea densă de galerii miniere, care merg până la 1500 m adâncime. Stabilitatea și rezistența construcțiilor realizate pe haldele din zonele miniere a fost și este periclitată de fenomenul de autoaprindere a haldelor. S-a produs deja autoaprinderea unei halde, care a influențat stabilitatea blocurilor de locuințe din zona.

La declanșarea focului, principalele cauze au fost :

- continutul ridicat de pirita din carbune care prin oxidare generează temperaturi ridicate, care pot declanșa autoaprinderea;
- absorbția de oxigen care este facilitată de versanții haldei și se poate face direct sau prin disocierea apei la temperaturi ridicate;
- carbonii care conțin acizi humici, foarte sensibili la autoaprindere;
- tasările accentuate care pot favoriza propagarea focului în subteran.
